PARECER TÉCNICO

SETOR RESPONSÁVEL: GERÊNCIA DE ARQUITETURA E ENGENHARIA – GAE

Ref.: PREGÃO PRESENCIAL 004/2018 – Fornecimento de adesivos, incluindo impressão e instalação, para composição dos ambientes do Hotel Escola Senac Barreira Roxa, conforme especificações e condições constantes do respectivo Termo de Referência.

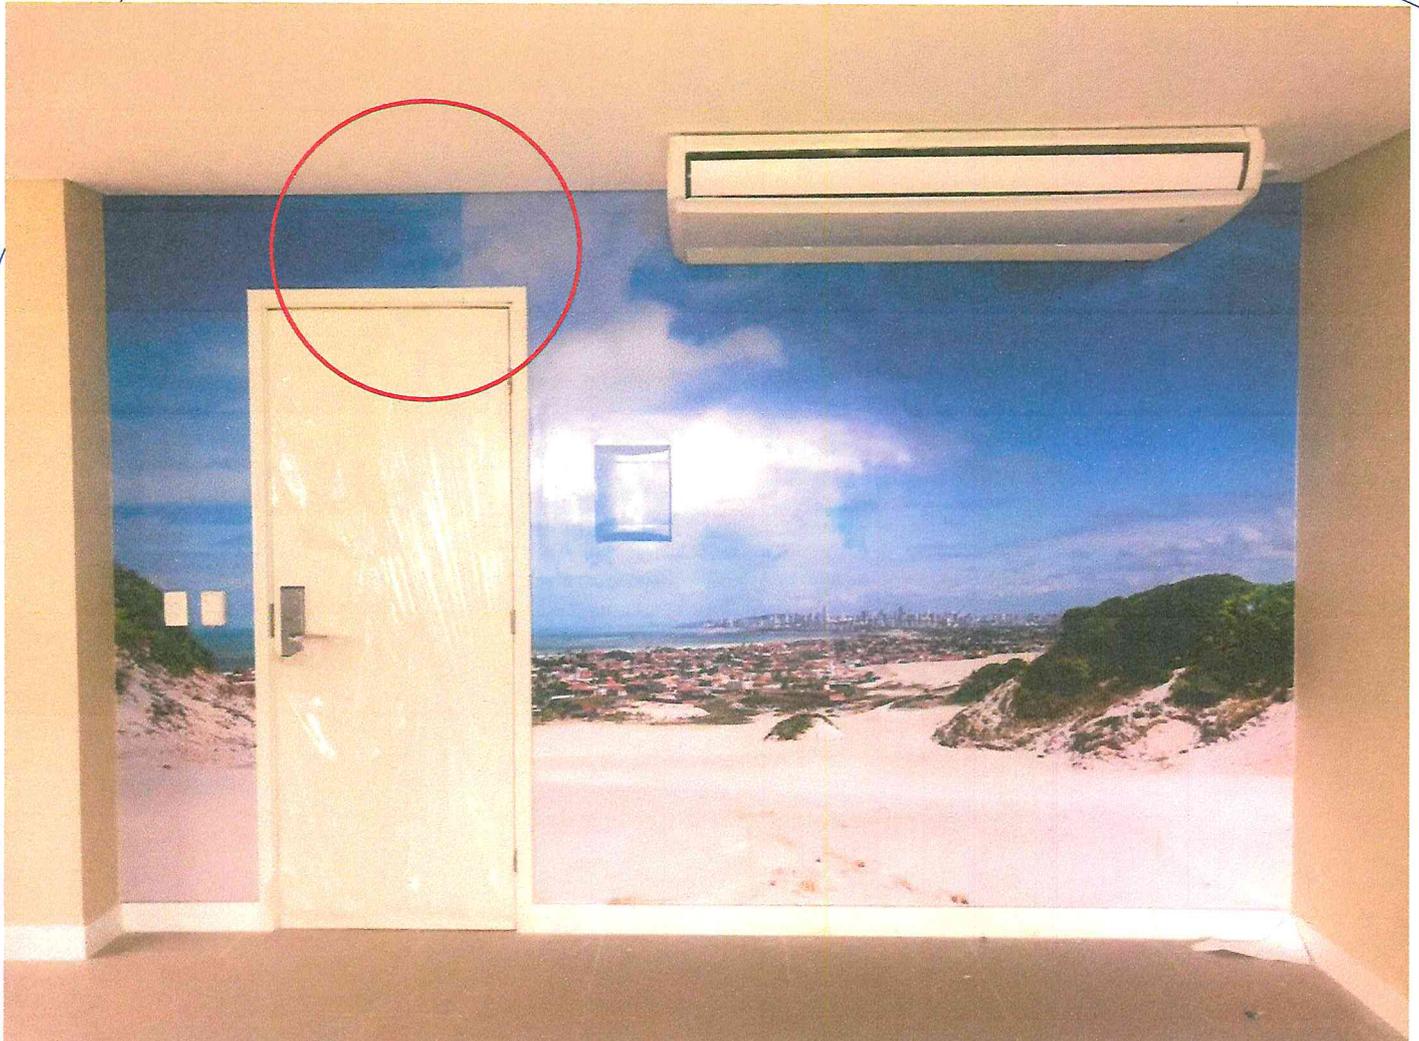
Imagem 1 – APTO 109

A imagem nos mostra, que ao longe, aparentemente está bem aplicada, mesmo assim percebemos uma divergência de tonalidades, conforme destacado.

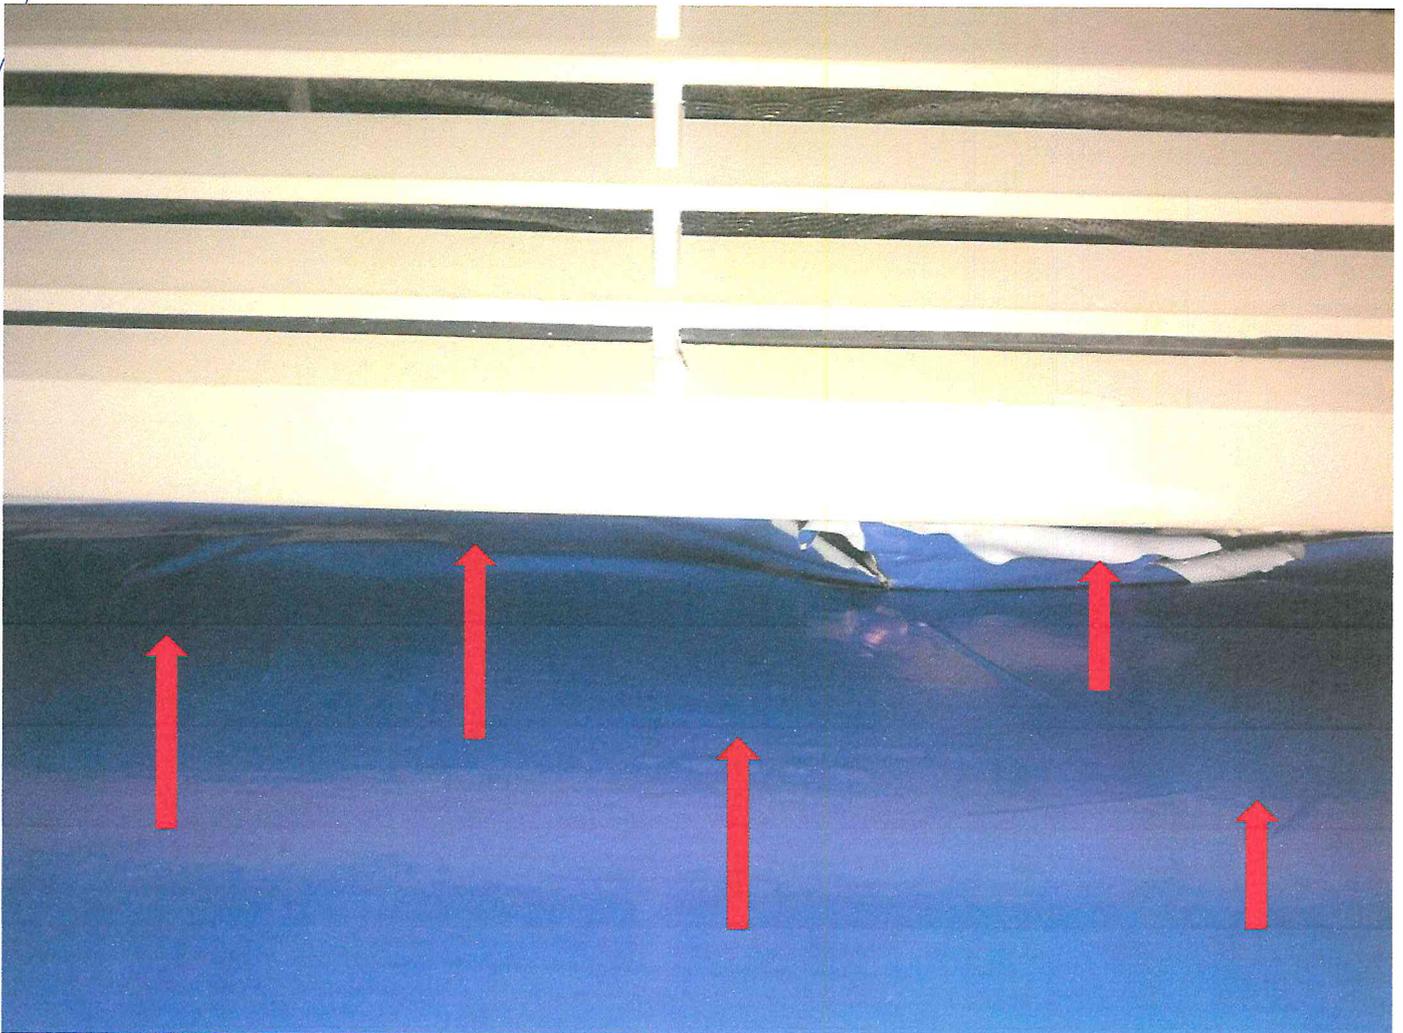
Imagem 2 – APTO 109

A imagem 2, apresenta serviços mal-acabados na parte inferior atrás do ar-condicionado.

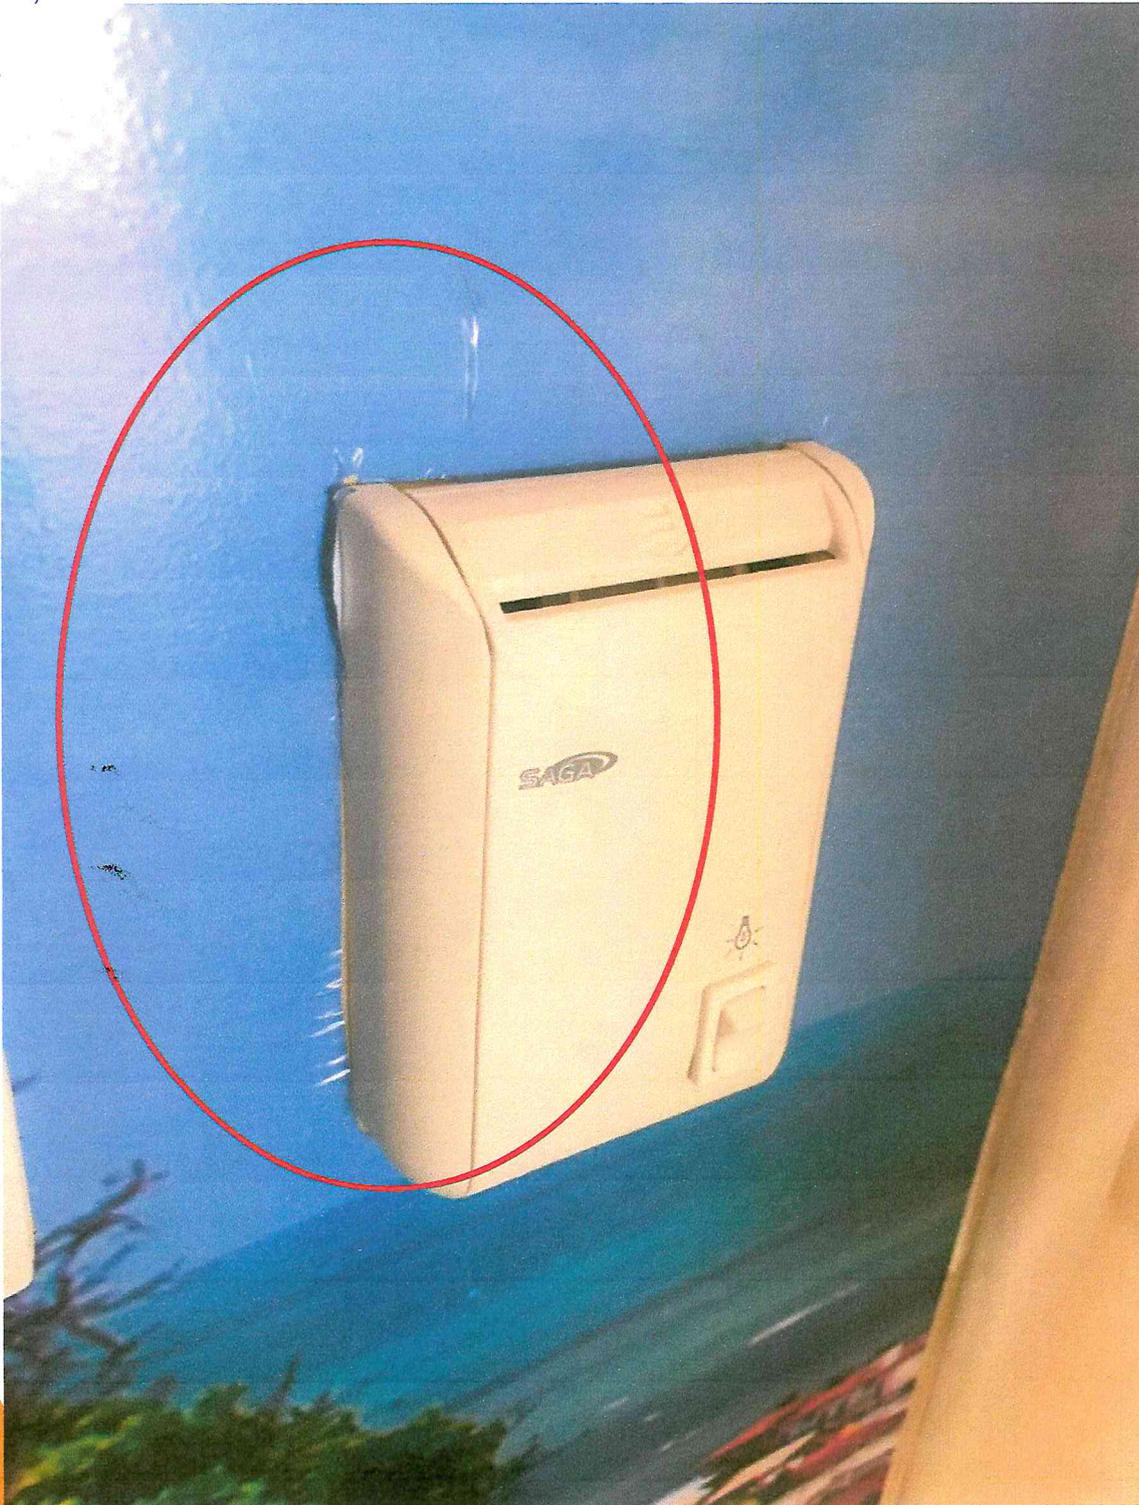
Imagem 3 – APTO 109

Nas imagens 3 e 4, percebemos, nos arredores do interruptor, algumas bolhas, arestas mal-acabadas e até mesmo rasgadas.

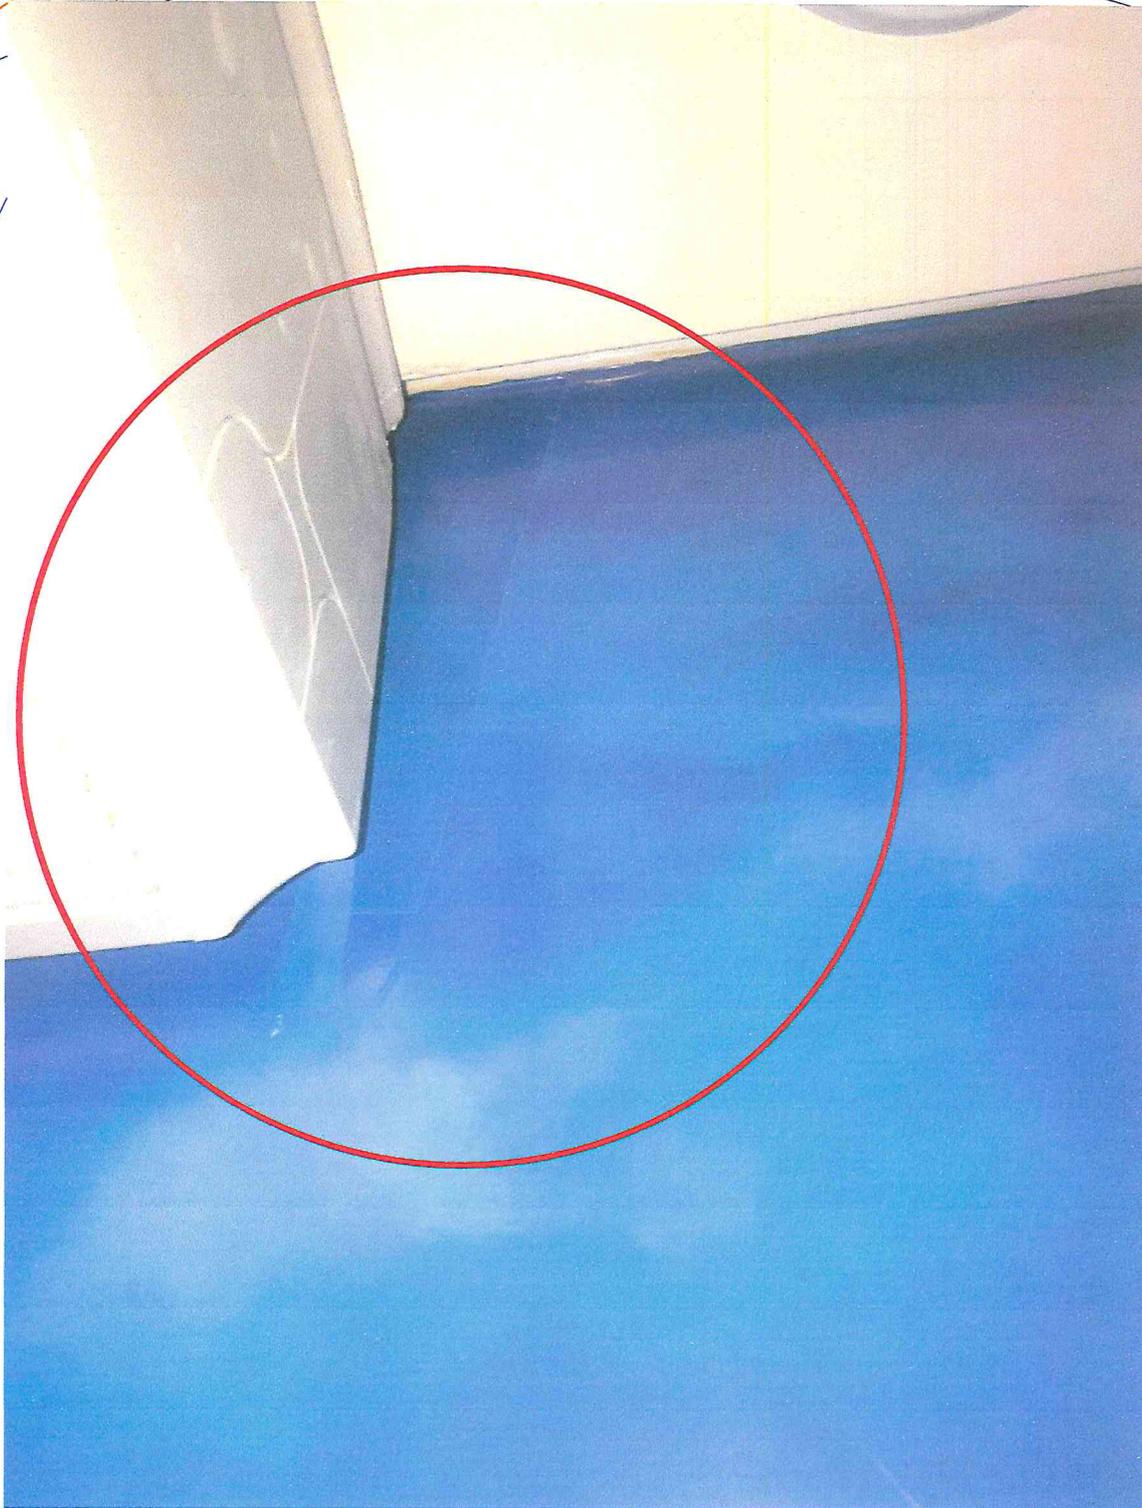
Imagem 5 – APTO 109

Na imagem 5, percebemos nitidamente, ao lado do ar-condicionado, um “remendo” feito na adesivagem.

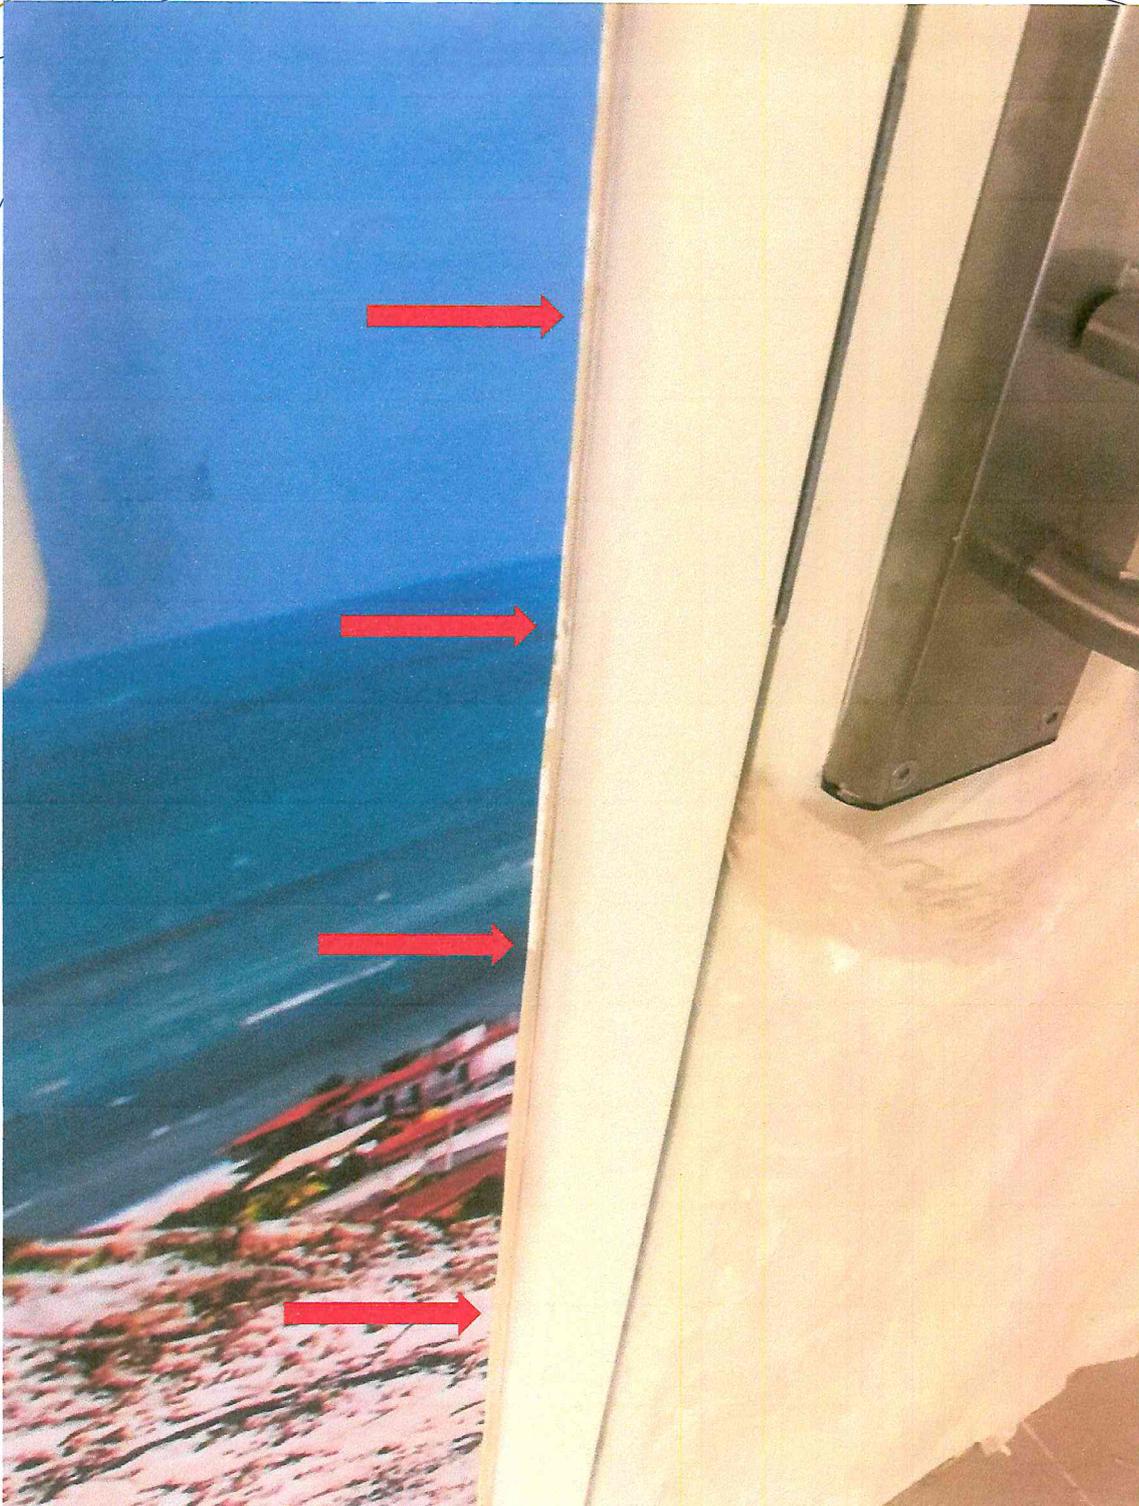
Imagem 6 – APTO 109

Nas imagens 6 e 7, percebemos os cortes mal-acabados nas arestas laterais da porta.
