## FORMULÁRIO DE ANÁLISE TÉCNICA DE AMOSTRA

REF.: PREGÃO PRESENCIAL Nº 039/2019

OBJETO: Aquisição de mobiliário para área de jardim, incluindo montagem, assistência técnica e instalação, para complementação dos ambientes externos do Hotel Escola Senac Barreira Roxa, situado na Avenida Senador Dinarte Mariz, nº 4020, Via Costeira, Parque das Dunas, Natal/RN.

### PARECER TÉCNICO

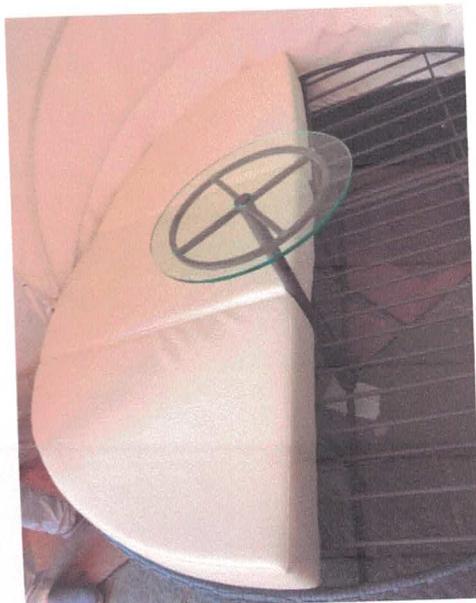
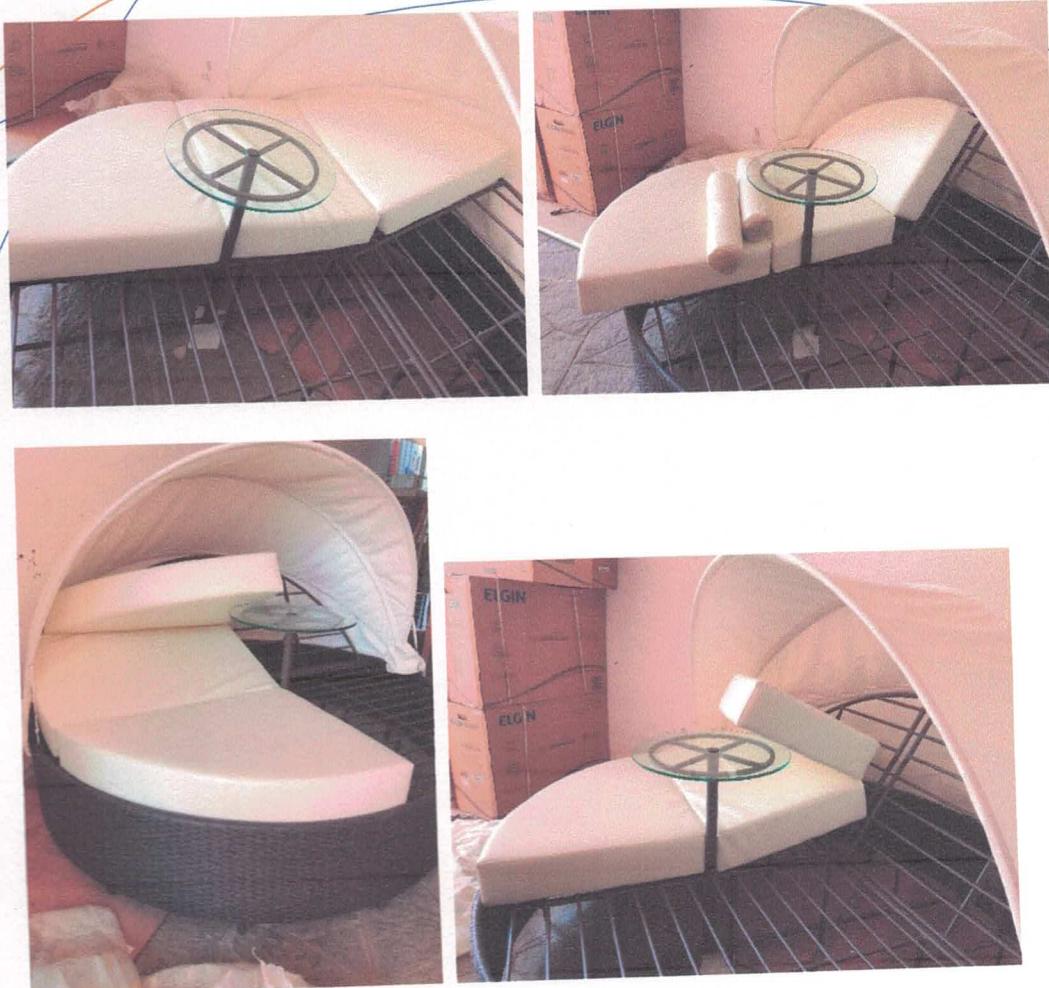
1. Nas regulagens de altura de encosto, o estofado só se encaixa de forma correta na primeira altura, note que nas demais alturas o estofado não se adequa e na última altura não há a possibilidade dos usuários se sentarem de forma confortável ou no mínimo satisfatória.

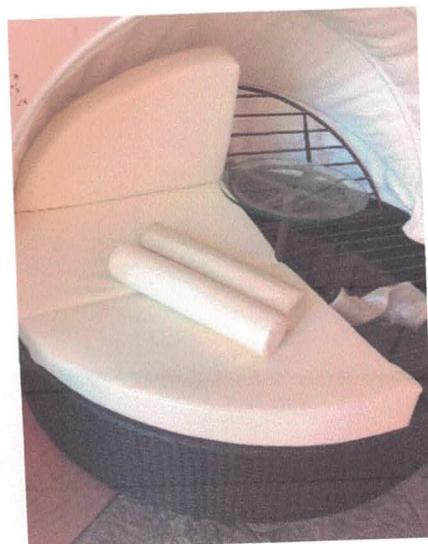
2. O Termo de Referência pede “Nos componentes centrais do estofado deverá conter dois rolos, afixados em suas extremidades, medindo 57x15x15m (LxPxA) cada. Contudo, os rolos estão soltos na amostra.

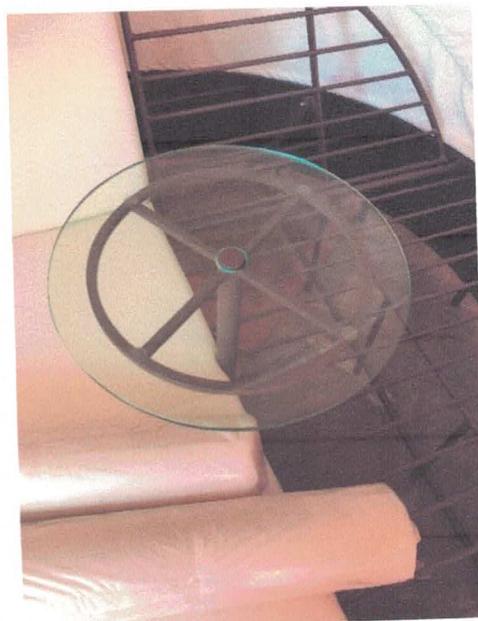
3. O Termo de referência diz que “O produto deve conter mesa de apoio central, sendo a base em estrutura de alumínio com pintura eletrostática na COR MARROM, e tampo em vidro, não temperado, com 50cm de diâmetro e 10mm espessura, com furo central de 60mm de diâmetro e acabamento em alumínio nas bordas do furo.” Após análise, verificou-se que o furo central não contém o acabamento em alumínio nas bordas e, também, não desempenha a função de possibilitar a utilização de Ombrelones, em outras oportunidades de uso, através do furo que consegue receber a haste do guarda-sol.

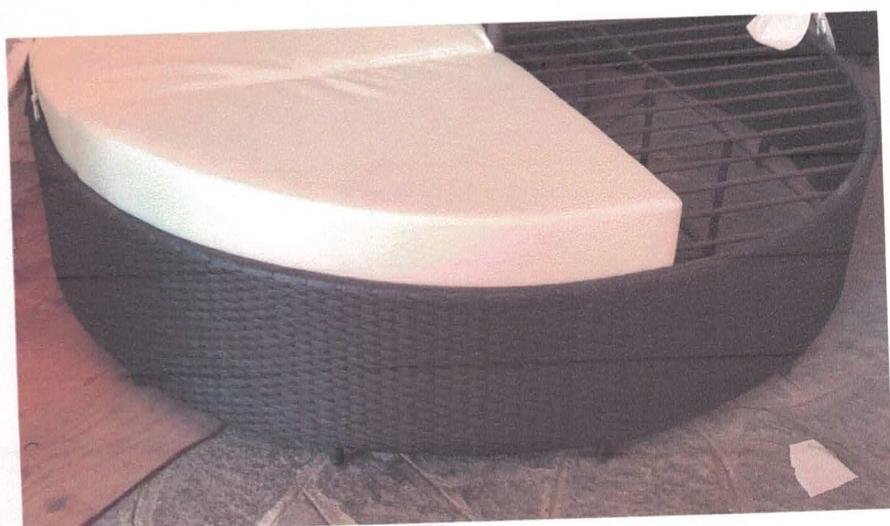
4. O termo de referência aduz que “A peça deverá conter pés fixos em aço inoxidável”. A amostra não possui os pés em aço inoxidável, como é possível visualizar na foto abaixo.

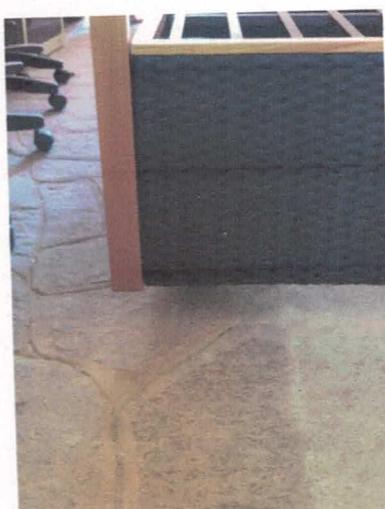
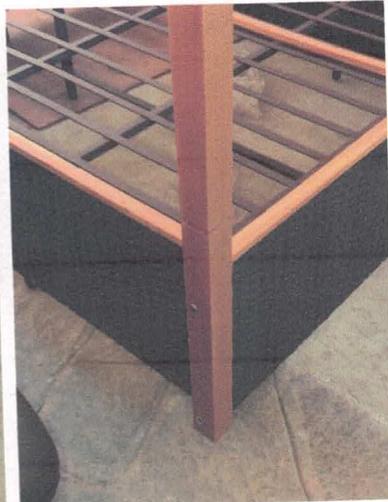
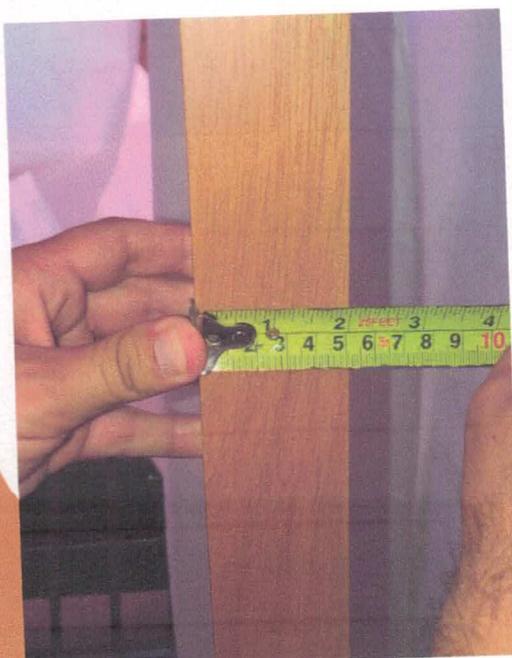
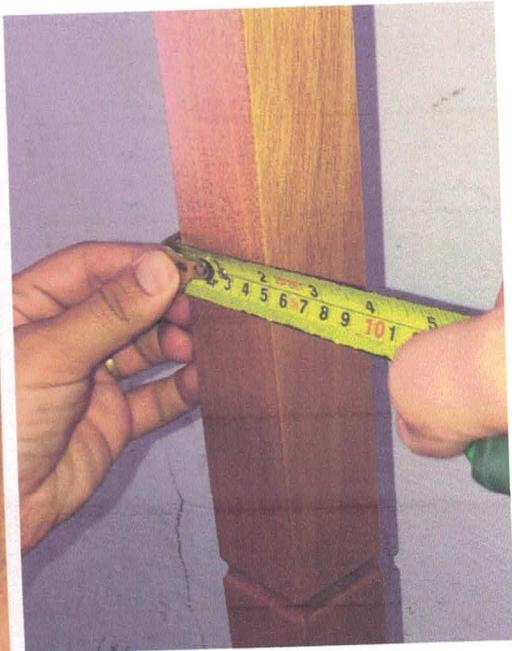
1. Trata-se de dois itens distintos dentro de um mesmo Lote: ESPREGUIÇADEIRA E DOSSEL, O Termo de Referência não pede no certame que o dossel seja parafusado à estrutura da espreguiçadeira dupla, conforme verificado na amostra entregue. Averiguou-se, também, que a bitola do pilar do dossel entregue possui apenas 5x5cm, apresentando características de produto não é autoportante; inferior ao padrão estipulado para esse produto, sendo da marca Saccaro ou SIMILAR que possui 7x7cm e é um item autoportante.

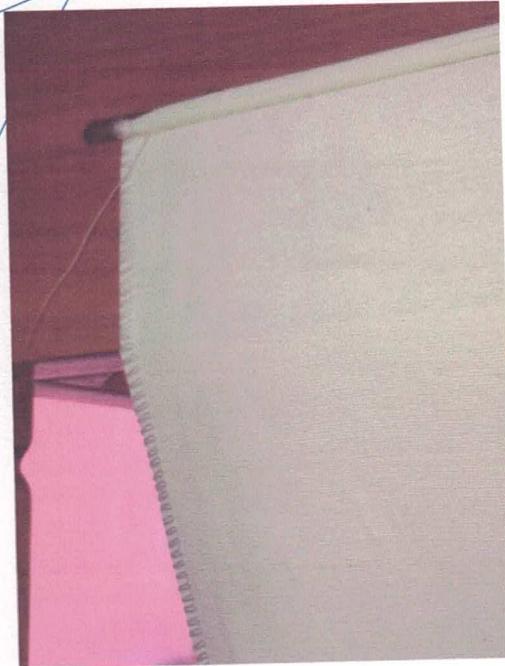
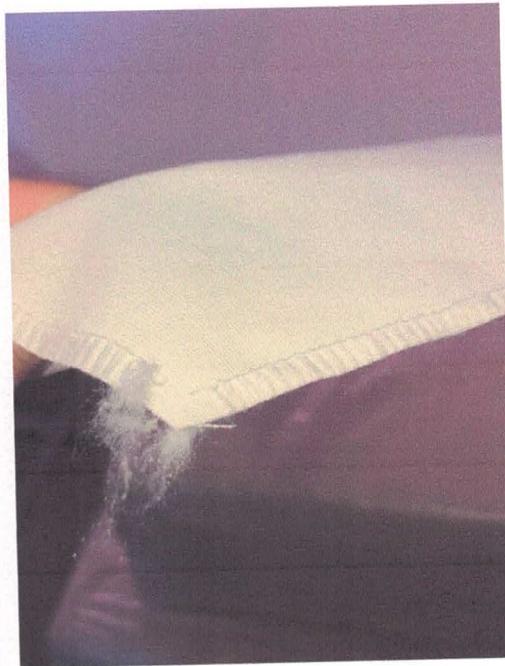
2. Acabamento de arremate de costura muito frágil, com várias terminações com fios soltos e costuras sem reforço, que se danificaram já no transporte.

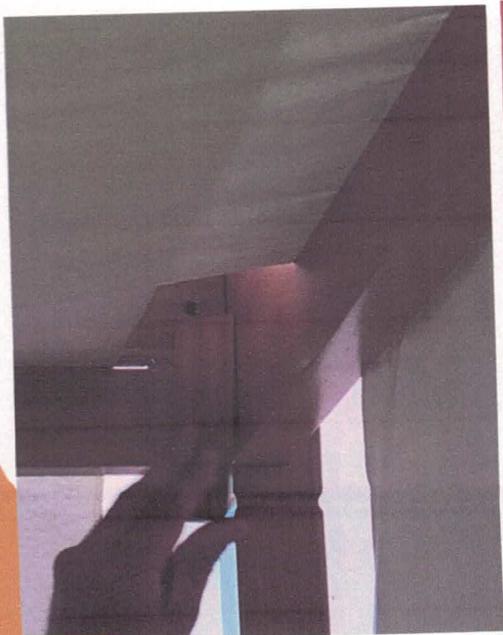
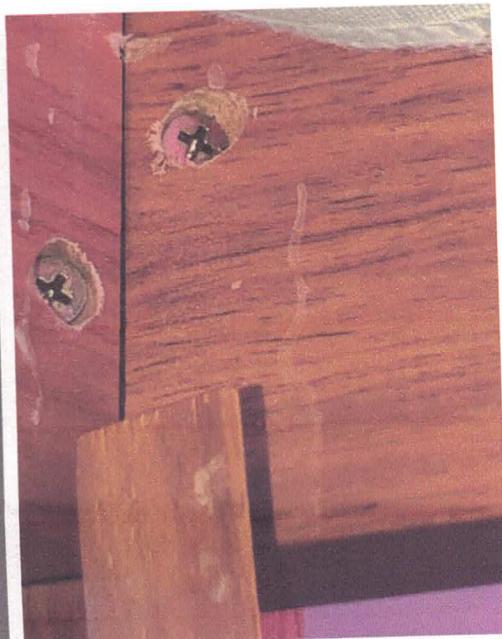
3. O acabamento para esconder os parafusos apresentou fragilidade na aderência da madeira com a madeira, com colagem simples não conferindo qualidade na função que esta peça desempenha. Os parafusos não são para uso externo ou anti-ferrugem, padrão de similaridade exigido, são em latão com acabamento zinulado amarelo e estão instalados de forma diagonal que resulta futuramente na apresentação de afastamento ou instabilidade nesses locais.

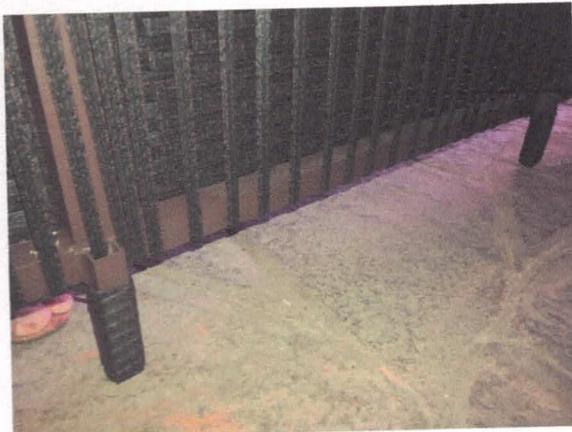
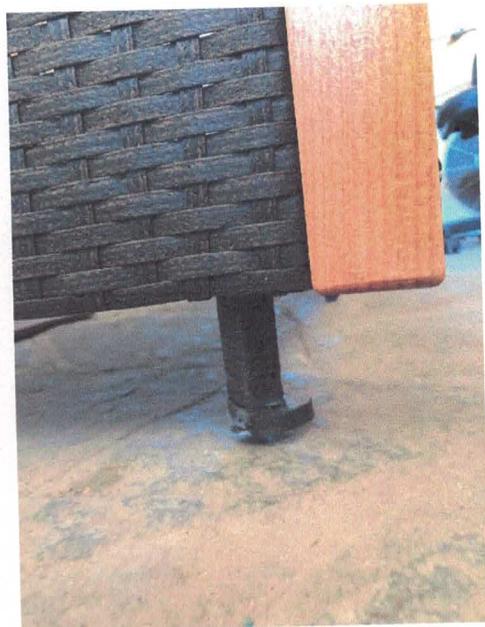
4. O Termo de Referência pede "base terá de conter 4 (quatro) pés fixos, confeccionados em aço inoxidável com 15cm de altura". Verificou-se que os pés da amostra não são do material solicitado e, inclusive, já apresentam vícios no revestimento em fibra sintética, como pode-se observar na foto abaixo.
